## InterRisk Asia Report <2025 No.01>

2025 年 3 月 28 日にミャンマー中部で発生した地震について

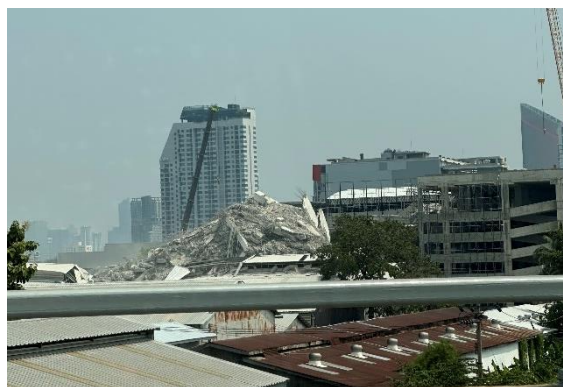
チャトチャック地区の建設中ビル倒壊現場  
(2025 年 3 月 29 日筆者撮影)

タイにおいてはチェンマイおよびバンコクにおいてメルカリ震度スケールで 5 程度と推計され、バンコクにおいては体感で震度 3～4 程度の揺れを感じました。特に高層ビルにおいては、長周期地震動とみられるゆっくりかつ大きな振幅での揺れが生じ、多くの高層ビルにおいて被害が生じています。バンコクのチャトチャック市場すぐ近くで建設中であったタイ政府系の新庁舎ビルが倒壊し 30 日時点で 10 名の方が死亡、多数の方が行方不明となっています。この他にもビル工事クレーンの落下等の被害により、30 日時点で全体で 18 名の死亡、33 名の負傷、78 名の行方不明者が報告されています<sup>4)</sup>。

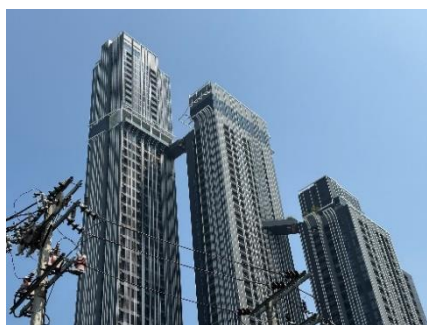
バンコクスクンビット地区 (トンロー～エカマイ) の破損した住居用高層建物間の渡り廊下  
(2025 年 3 月 29 日筆者撮影)

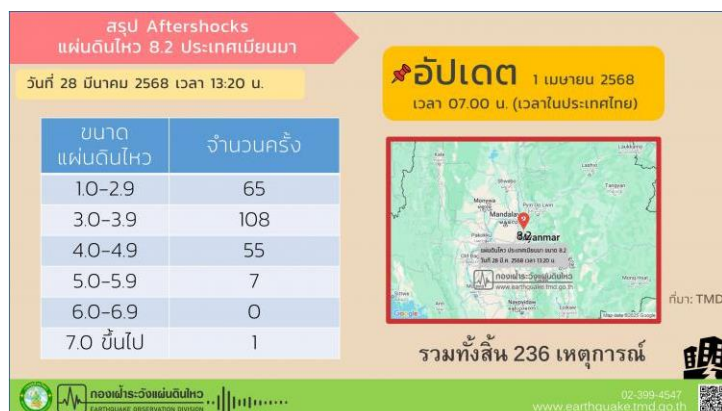
図. 本地震発生から 2025 年 4 月 1 日 7 時(タイ時間)までの余震発生状況(出典：TMD)

本地震（本震）の発生から約 12 分後、Mw6.7（USGS 速報値。TMD 速報値は M7.1）の地震が本震のすぐ南側で発生しており、この地震は本記事執筆時点の 4 月 1 日 9 時（タイ時間）では最大余震となっています。その後、TMD の集計では本震発生から 4 月 1 日 7 時（タイ時間）の間に、ミャンマー国内のザガイン断層沿いにおいて M5 クラスの地震が 7 回、M4 クラスの地震が 55 回、M3 クラスの地震が 108 回観測されています。
