## InterRisk Asia Report <2025 No.02>

เหตุการณ์แผ่นดินไหว ณ ตอนกลางของประเทศเมียนมา ในวันที่ 28 มีนาคม พ.ศ. 2568  
- ความเสียหายจากคลื่นแผ่นดินไหวที่มีลักษณะคาบยาวและการตรวจสอบความปลอดภัยหลังแผ่นดินไหว -

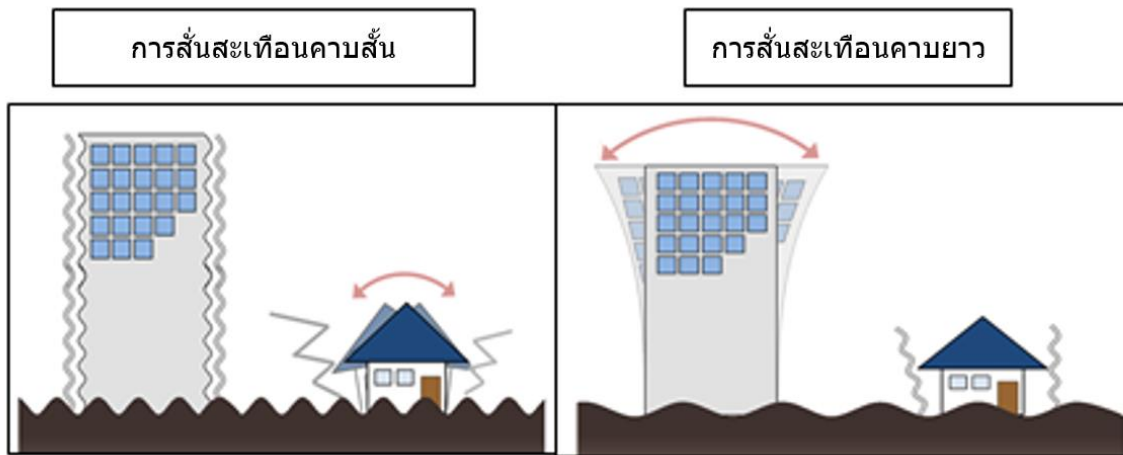
รูปภาพ: ความแตกต่างของการสั้นระหว่างการสั้นสะเทือนคาบสั้นและการสั้นสะเทือนคาบยาว (ที่มา: กรมอุตุนิยมวิทยาประเทศไทย<sup>1)</sup>)

อาการสั่นไหวของแผ่นดิน (การสั่นสะเทือนของแผ่นดินไหว) นั้นจะมีการผสมผสานการสั่นไหวหลาย ๆ รูปแบบ เช่น สั่นไหวแบบสั้น ๆ และเร็ว หรือว่าสั่นไหวแบบยาว ๆ ช้า ๆ ภายใน 1 คาบเวลา (ระยะเวลาที่เกิดขึ้นในการสั่นไป-กลับ 1 รอบ) ซึ่ง "คลื่นแผ่นดินไหวที่มีลักษณะคาบยาว" นั้นจะเป็นการสั่นสะเทือนของแผ่นดินไหวที่มีลักษณะคาบเวลายาวนานเป็นจำนวนมาก โดยปกติแล้วการสั่นสะเทือนของแผ่นดินไหวที่มีลักษณะคาบยาวนั้นเมื่อเปรียบเทียบกับสั่นสะเทือนของแผ่นดินไหวที่มีลักษณะคาบสั้นแล้วการลดทอนความรุนแรงของการสั่นจะเป็นไปได้ยากกว่า จึงสามารถแผ่กระจายไปได้ไกลถึงบริเวณที่อยู่ห่างไกลจากจุดศูนย์กลางแผ่นดินไหว

อาคารแต่ละหลังมีคาบเวลาการสั่นไหวที่ถ่ายทอดการสั่น (คาบเวลาธรรมชาติ) เป็นของตัวเอง แต่ถ้าคาบเวลาของคลื่นแผ่นดินไหวตรงกับคาบเวลาธรรมชาติของอาคาร จะเกิดการสั่นพ้อง (Resonance) ทำให้อาคารสั่นไหวอย่างรุนแรง ซึ่งคาบเวลาธรรมชาติของอาคารนั้นจะแตกต่างกันไปตามความสูงของอาคาร หากเป็นบ้านไม้หรือตึกเดี่ยวจะมีคาบเวลาธรรมชาติที่สั้น แต่หากตึกสูงจะมีแนวโน้มที่จะมีคาบเวลาธรรมชาติที่ยาว เนื่องจากคลื่นแผ่นดินไหวที่มีลักษณะคาบยาวนั้นจะมีรูปแบบการสั่นสะเทือนในคาบเวลายาวนานเป็นจำนวนมาก จึงส่งผลให้ตึกสูงที่มีคาบเวลาธรรมชาติที่ยาวจะได้รับผลกระทบค่อนข้างมาก

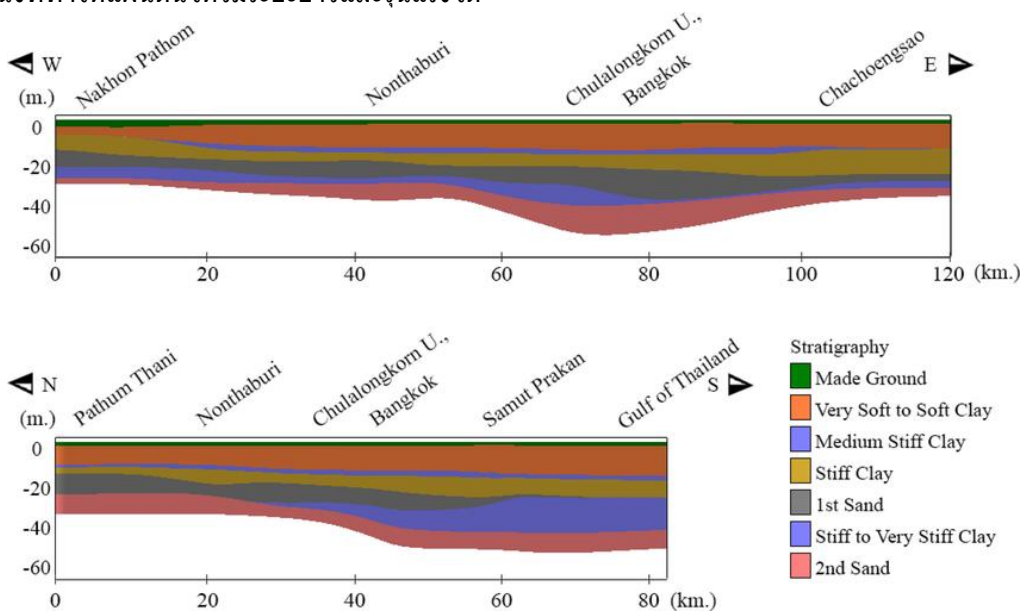
รูปภาพ: รูปหน้าตัดทางธรณีวิทยาของกรุงเทพมหานคร<sup>2)</sup>

ในเหตุการณ์แผ่นดินไหวในครั้งนี้ ทำให้พบเห็นความเสียหายที่เกิดขึ้นแก่ตึกสูงในกรุงเทพมหานคร, ประเทศไทย ถึงแม้จะอยู่ห่างจากจุดศูนย์กลางแผ่นดินไหวที่ประเทศเมียนมาถึง 1,000 กิโลเมตร อันเนื่องจากคลื่นแผ่นดินไหวที่มีลักษณะคาบยาว ซึ่งพื้นที่แม่น้ำเจ้าพระยาหรือแม่น้ำบางปะกงที่อยู่โดยรอบกรุงเทพมหานครนั้นเป็นที่รู้จักว่าเป็น "ชั้นดินเหนียวกรุงเทพมหานคร" ที่มีพื้นที่ลักษณะเป็นชั้นดินเหนียวที่มีความยืดหยุ่น จึงสามารถคาดเดาได้ว่าเป็นสาเหตุหนึ่งที่ทำให้แผ่นดินไหวมีระยะยาวและรุนแรงได้

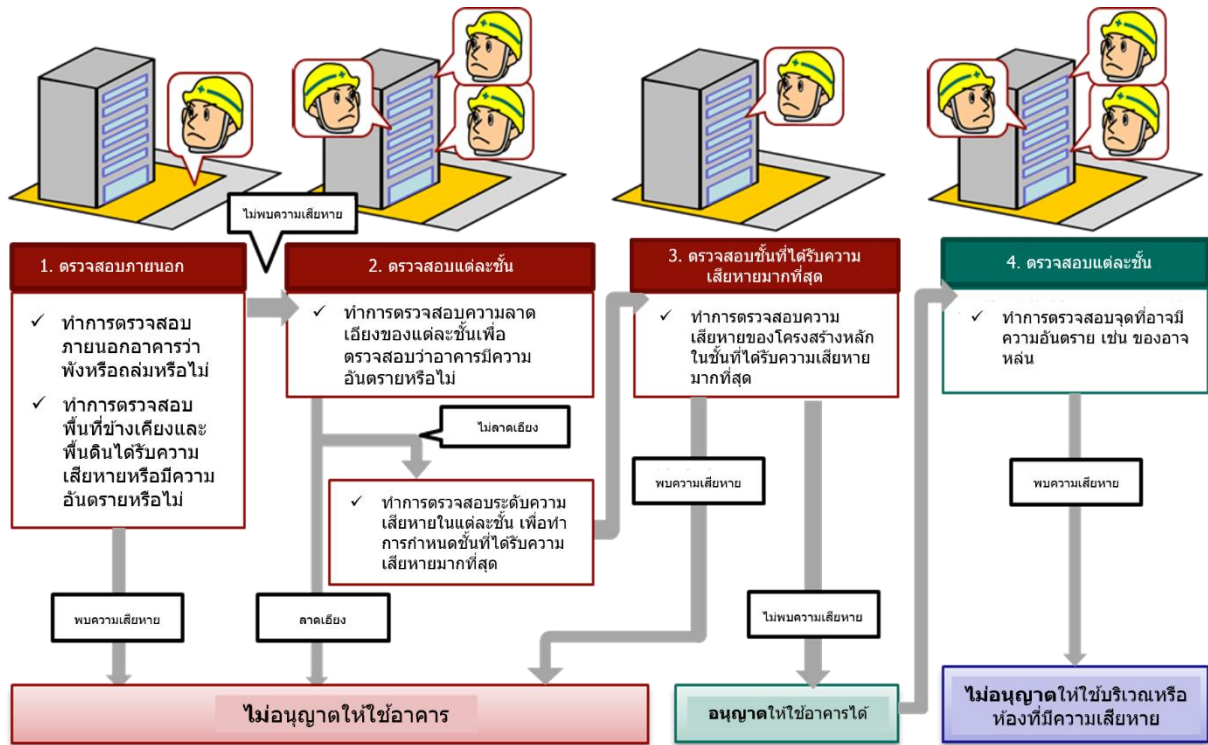
รูปภาพ: กระบวนการตรวจสอบอาคารฉุกเฉินตามแนวทางของสำนักงานคณะกรรมการคุ้มครองผู้บริโภค

ขั้นตอนการตรวจสอบเบื้องต้นตามแนวทางของสำนักงานคณะกรรมการส่งเสริมการค้าแสดงดังรูปด้านล่าง โดยเริ่มจากการตรวจสอบลักษณะภายนอกและความเสียหายภายนอกของอาคาร หากพบว่ามีชั้นที่พังถล่ม หรือมีความเสี่ยงที่อาคารข้างเคียงจะล้มทับและได้รับผลกระทบ ซึ่งประเมินได้ว่าเป็นอันตรายอย่างชัดเจน จะตัดสินใจในทันทีว่าอาคารนั้นไม่สามารถใช้งานได้ หากไม่พบความเสี่ยงจากลักษณะภายนอก จะดำเนินการตรวจสอบจากภายในอาคาร โดยพิจารณาความเอียงของแต่ละชั้นและความเสียหายของโครงสร้าง เพื่อประเมินว่ามีความเสี่ยงหรือไม่ หากผลการตรวจสอบภายนอกและภายในระบุว่าอาคารสามารถใช้งานได้ จะต้องระบุจุดที่อาจเป็นอันตรายจากสิ่งของที่อาจหล่นและดำเนินการตามมาตรการ เช่น การห้ามเข้าในพื้นที่นั้น

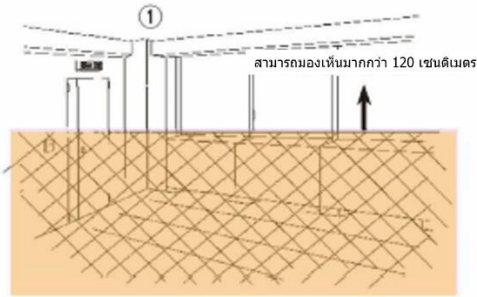
1. ควรมีการจัดการให้พื้นที่สามารถมองเห็นได้อย่างทั่วถึง
2. ควรมีพื้นที่อพยพที่เพียงพอ
3. ให้มีการติดตั้งประตูให้เปิดออกตามเส้นทางอพยพ
4. สร้าง Layout ให้เส้นทางอพยพมีพื้นที่เพียงพอถึงแม้เฟอร์นิเจอร์จะล้มหรือเคลื่อนที่

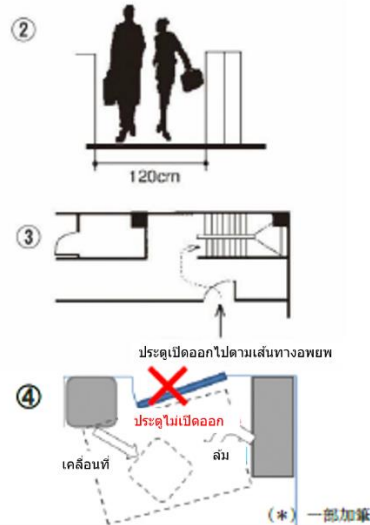
รูปภาพ: ตัวอย่างเลย์เอาท์ของเฟอร์นิเจอร์ที่อาจเป็นสิ่งกีดขวางตอนอพยพ<sup>6)</sup>

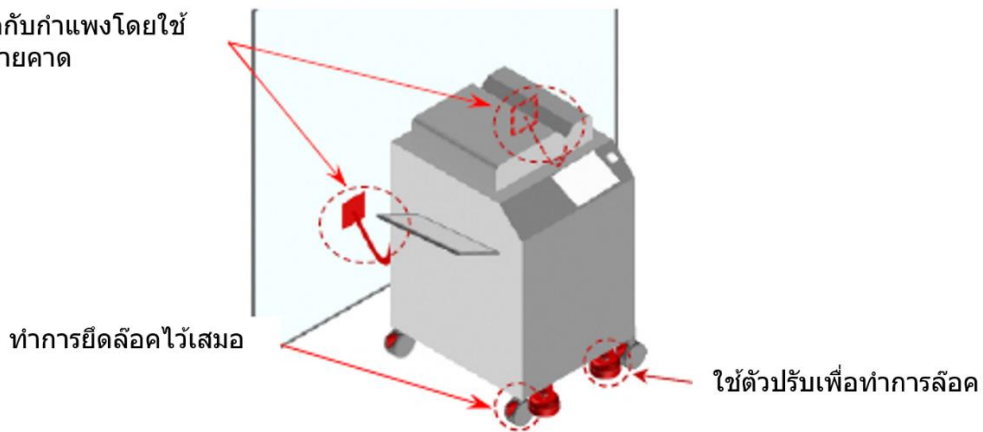
ทำการยึดกับกำแพงโดยใช้อุปกรณ์สายคาด

รูปภาพ: ตัวอย่างการป้องกันเฟอร์นิเจอร์ที่มีล้อเลื่อน<sup>6)</sup>

ด้วยเหตุผลดังกล่าว ในประเทศญี่ปุ่น สำนักงานดับเพลิงโตเกียวจึงได้เผยแพร่ "คู่มือมาตรการป้องกันการสั่น การหล่น และการเคลื่อนที่ของเฟอร์นิเจอร์ - มาตรการป้องกันแผ่นดินไหวภายในอาคาร -"<sup>6)</sup> (ต่อไปนี้จะเรียกว่า คู่มือของสำนักงานดับเพลิงโตเกียว) ซึ่งระบุวิธีการป้องกันแผ่นดินไหวสำหรับเฟอร์นิเจอร์และเครื่องใช้ภายในอาคารสำนักงานและที่อยู่อาศัย คู่มือของสำนักงานดับเพลิงโตเกียวอธิบายมาตรการป้องกันแผ่นดินไหวในด้านต่างๆ เช่น การจัดวางเฟอร์นิเจอร์เพื่อป้องกันการกีดขวางทางหนีภัย วิธีการป้องกันเฟอร์นิเจอร์ที่มีล้อเลื่อนไม่ให้เคลื่อนที่ และวิธีการยึดเฟอร์นิเจอร์ที่ไม่มีล้อเลื่อน โดยมีรายละเอียดดังรูปด้านล่าง

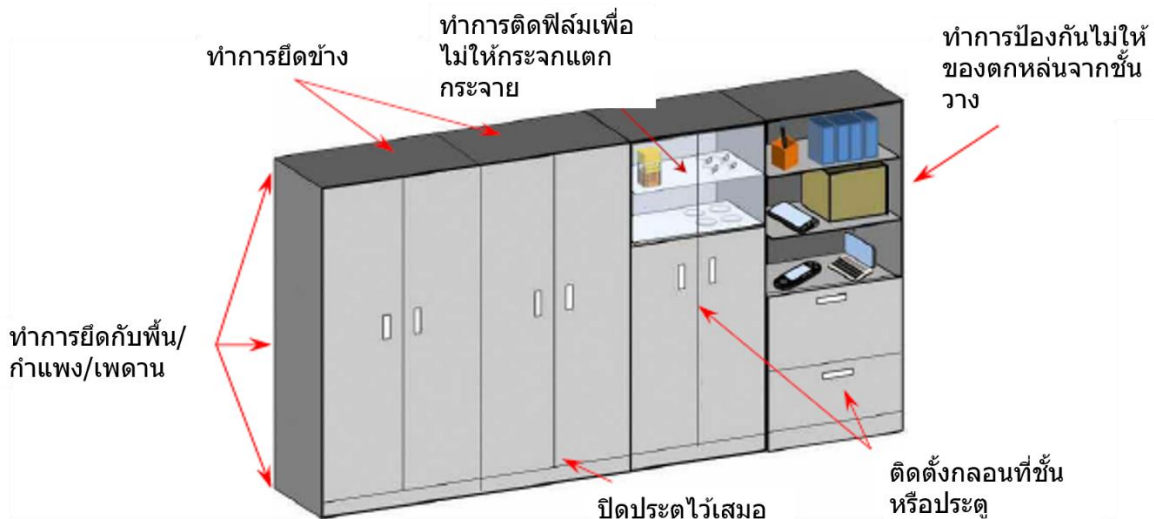
รูปภาพ: ตัวอย่างการป้องกันตู้<sup>6)</sup>

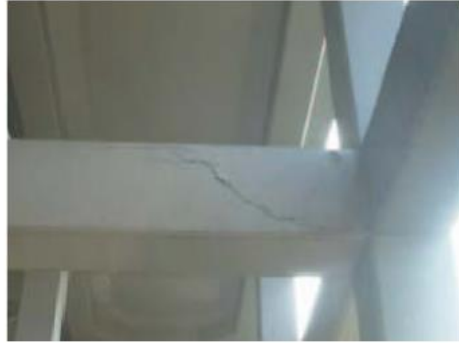
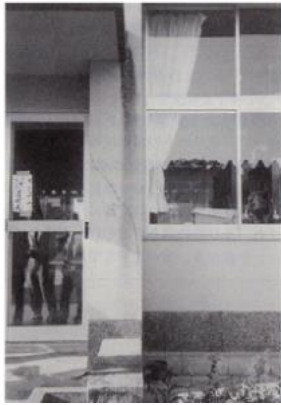
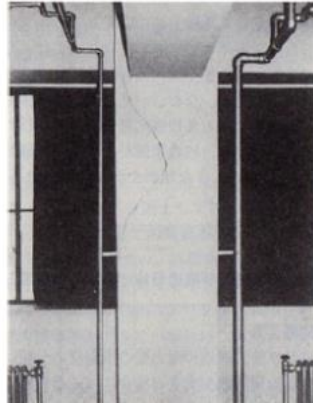
พื้นที่สังเกตความเสียหายที่แสดง

ทำการนับจำนวนบริเวณที่เกิดความเสียหายเช่น การแตกของเสาหรือกำแพงในแต่ละชั้น เพื่อประเมินว่าชั้นใดได้รับความเสียหายมากที่สุด

บริเวณที่มองเห็นส่วนที่เกิดรอยร้าว, กำแพงหรือเพดานหลุดหล่นหรือเคลื่อน หากเป็นเสาให้ทำการนับเป็น 1 ดัน (กำแพง 1 ดัน) = 1 แห่ง ในบริเวณที่มีจุดชำรุดมากให้บันทึกเป็นจำนวนโดยประมาณ (เช่น: ราว 100 แห่ง)

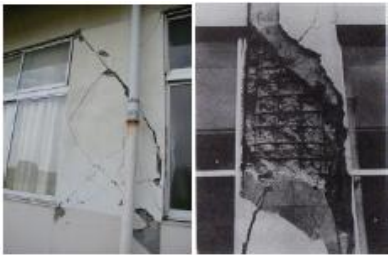
| (4) การตรวจสอบความเสียหายหรือรอยร้าวของเสาหรือข้อในชั้นที่ได้รับ ความเสียหายมากที่สุด | | | | |
|---|--|--|---|--|
| | มีรอยแตกร้าวขนาดใหญ่หลายจุด (รอยแตกมากกว่า 2 มิลลิเมตร หรือมีรอยแตกร้าวลึก) และพื้นผิว คอนกรีตหลุดลอกออก แต่ ว่า สัดส่วนของโครงสร้างที่เหล็กเส้น ไม่งอ และคอนกรีตภายในที่ไม่ หลุดออกมา มีอยู่มากกว่า 10% ของเสาและคานโครงสร้าง ทั้งหมด | | | ไม่อนุญาตให้ใช้ งานอาคาร เนื่องจากมีความ อันตราย |

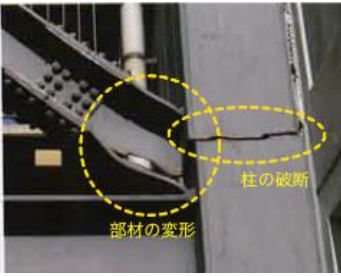
| (4) การตรวจสอบความเสียหายหรือรอยร้าวของเสาหรือข้อในชั้นที่ได้รับ ความเสียหายมากที่สุด | | | | |
|---|--|--|---|--|
| กรณีโครงสร้างประเภท | วัสดุโครงสร้างสำคัญที่ยึดเสากับ เสาผิดรูปหรือว่าแตกออกมา | | | ไม่อนุญาตให้ใช้ งานอาคาร เนื่องจากมีความ อันตราย |

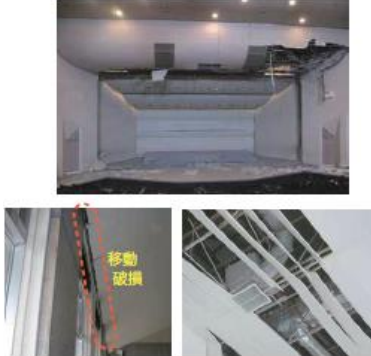
| (5) การสำรวจสิ่งของตกหล่น | | | | |
|--|--|--|---|---|
| เพดาน | พบเห็นความบิดเบี้ยว, ช่องว่าง หรือเสียหายที่บริเวณเพดาน อีกทั้งพบช่องว่าง, ข้อต่อระหว่างกำแพงและเพดานเมื่อเปรียบเทียบกับช่วงเวลาปกติแล้ว มีความคาดเคลื่อนหรือเสียหาย | | | ห้องที่มีกวางกลม ○มีความอันตราย จึงไม่อนุญาตให้การใช้ห้องดังกล่าว |
